# FIRST

## Essais accélérés sur les capacités Film

Daniel TRIAS  
SERMA TECHNOLOGIES

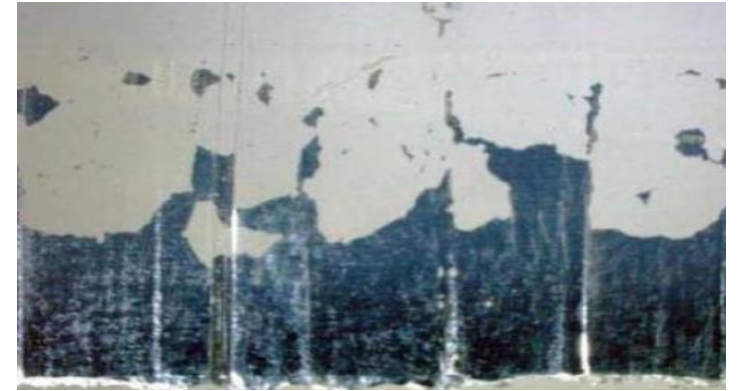
## 1. Corrosion des électrodes

Le présence d'humidité dans l'environnement ou dans la capacité entraine une corrosion des électrodes se traduisant par une augmentation du facteur de perte puis une élévation de la température interne amenant à la destruction totale du composant

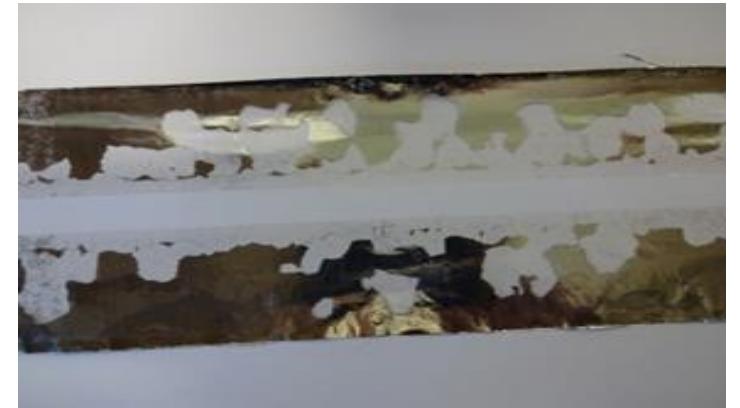
## 2. Effet Corona

Cette effet est du à la présence de gaz dans l'enroulement de la capacité créant des microcavités qui sous l'influence de la tension vont générer des décharges partielles altérant la métallisation. Ceci se traduit par une diminution de la valeur de la capacité. Un stade plus ultime de cet effet peut amener à un percement du film isolant (phénomène d'autocicatrisation)

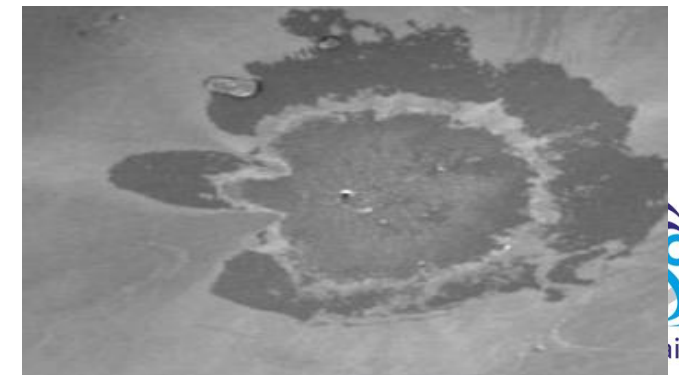
## 3. Baisse de la résistance d'isolement

Principalement du à la température qui entraine un vieillissement du film et une augmentation du courant de fuite

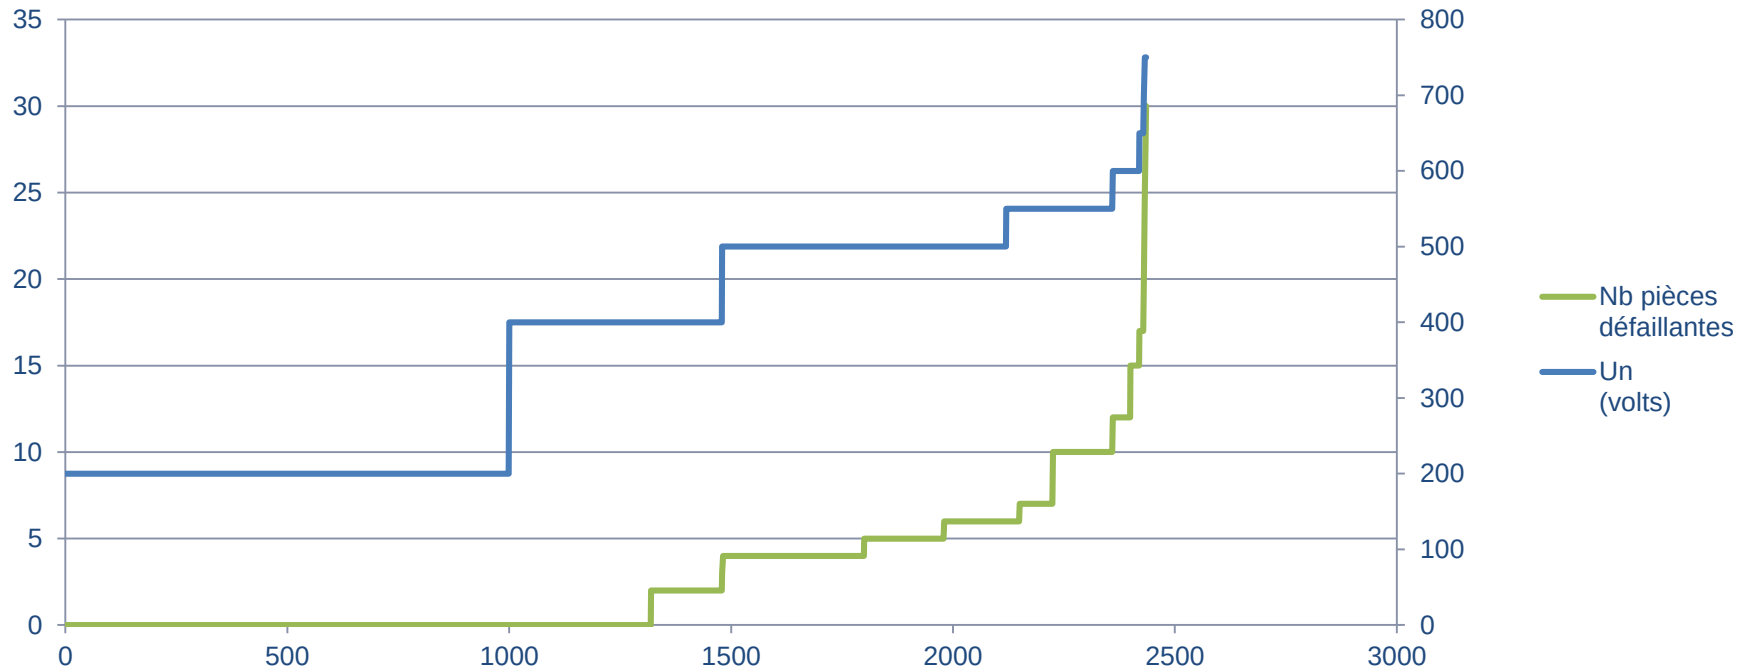
**Représentation du nombre de pièces défailantes @ 120°C  
en fonction du temps et de la tension**

**Les 1ères défaillances sont apparues à 1320H @ 400 V – 120°C**

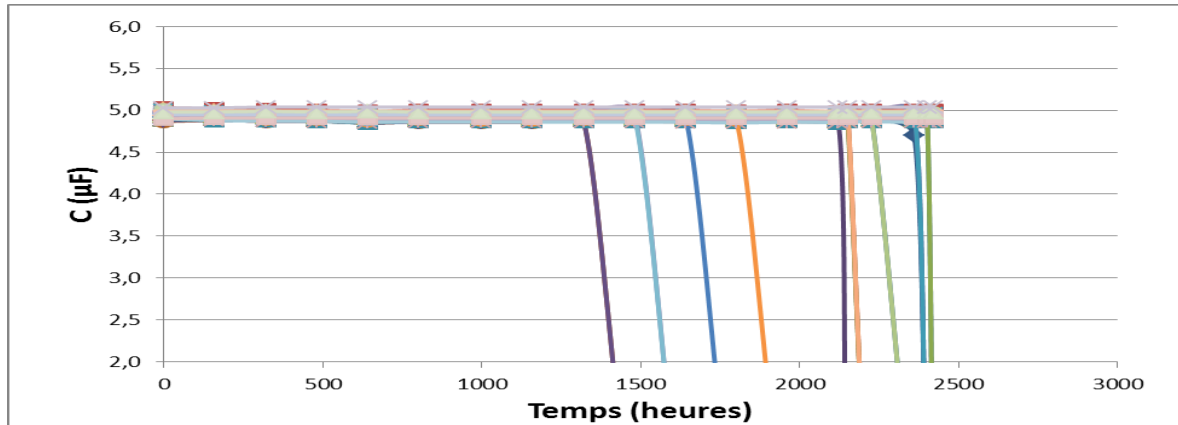
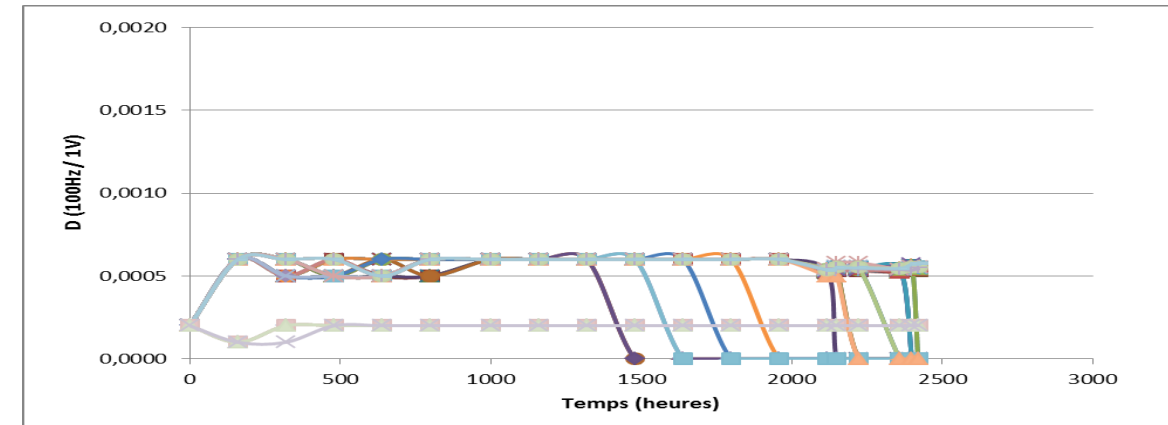
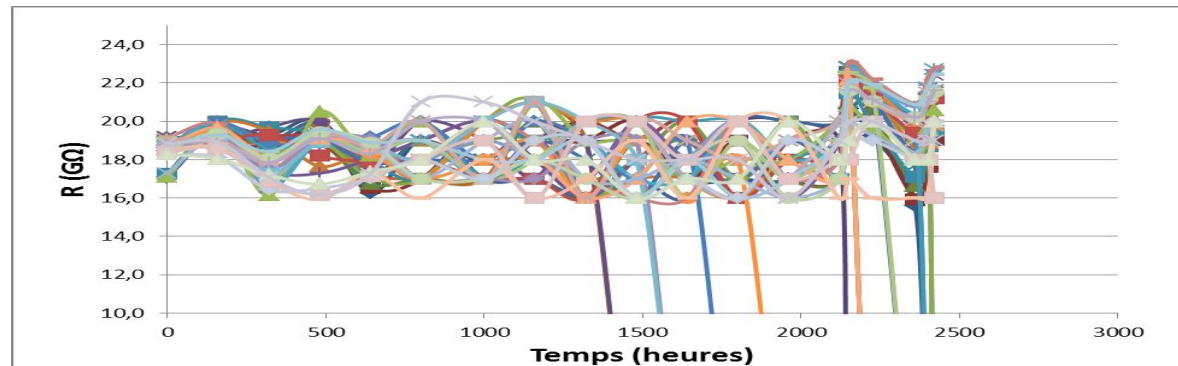
A noter l'absence de dérive avant les défaillances en particulier la valeur de la capa reste constante. Celles-ci arrivent par un court circuit brutal L'intégrité du film isolant est mis en cause

**Le mécanisme de défaillance est une rupture du diélectrique**

**L'absence de variation de la valeur de la capacité dans le temps semble montrer, à priori, l'absence d'effet Corona**

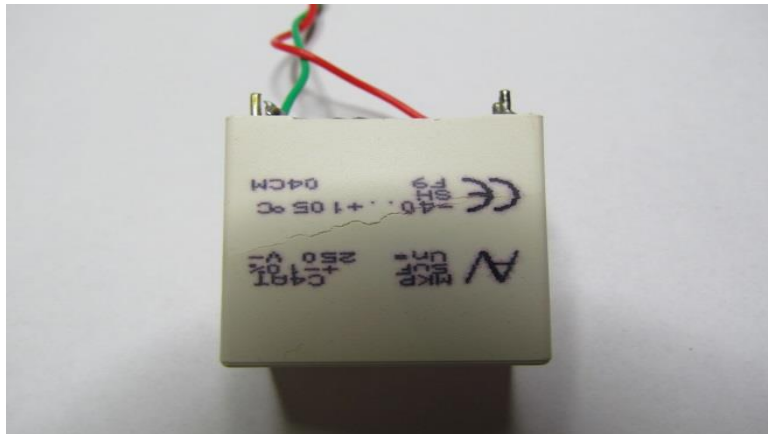
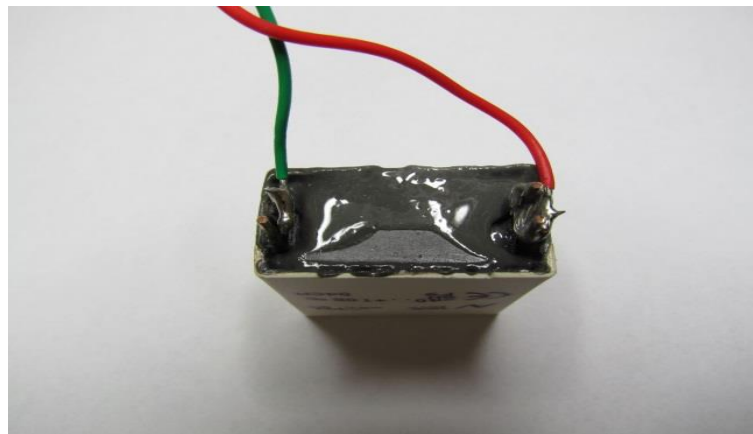
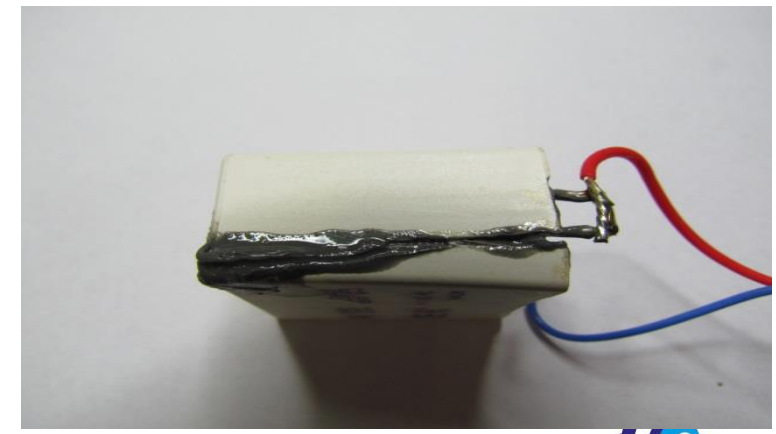
Vues des capas à la fin de l'essai

Cracks + larges épanchements de résine en dehors du boîtier

Les pièces ne sont plus fonctionnelles

Comportement inhabituel de la résine (liquéfaction)

Difficile de faire la part des choses entre l'influence de la température, de la pression et de l'humidité  
Difficile de conclure !!!

**Comportement inhabituel de la résine (liquéfaction)**

**Influence de l'humidité et/ou de la pression**

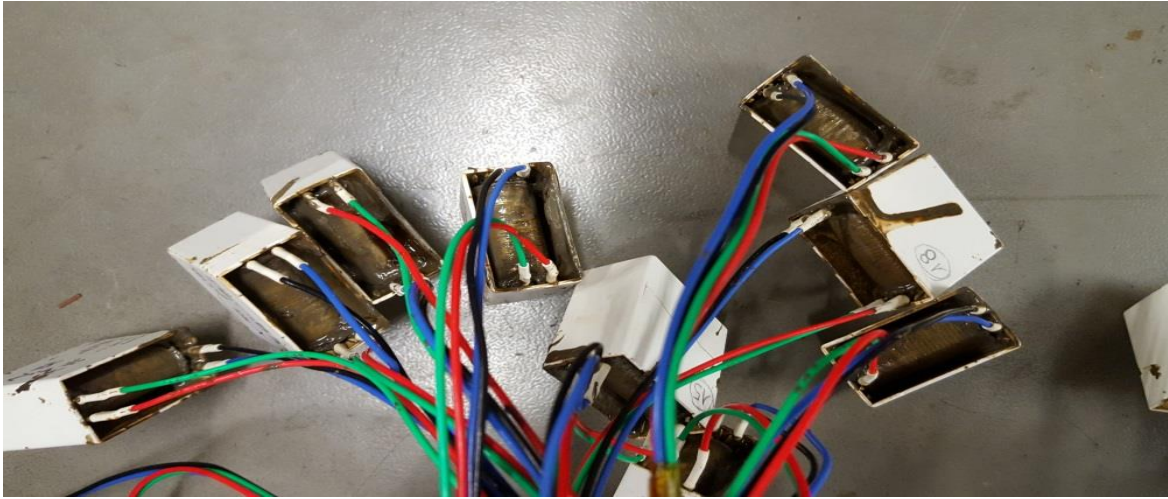
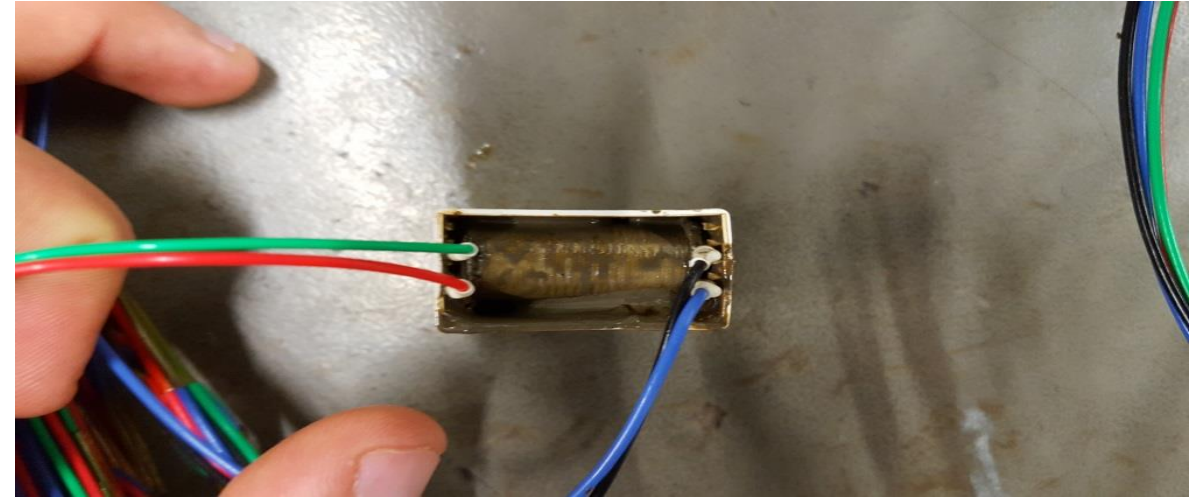
La résine est sortie par gravité des capas et est tombée en fond d'étuve  
Ce qui traduit une très grande fluidité  
On retrouve le comportement en sortie de l'essai de HAST  
Les pièces ne sont plus fonctionnelles. Courant de fuite important

**Les pièces ont tenu près de 3000H**

**Le mécanisme de défaillance est la dégradation du polymère de la résine sous l'influence de l'humidité**

**Nécessité de débattre avec le fabricant sur une robustification de cette résine**
